ESTABILIZAÇÃO DE MARGENS FLUVIAIS.

UMA ABORDAGEM MULTIFUNCIONAL

**DISSERTAÇÃO SUBMETIDA PARA SATISFAÇÃO PARCIAL DOS REQUISITOS DO GRAU DE
DOUTOR EM ENGENHARIA CIVIL — ESPECIALIZAÇÃO EM HIDRÁULICA, RECURSOS
HÍDRICOS E AMBIENTE**

JANEIRO DE 2017

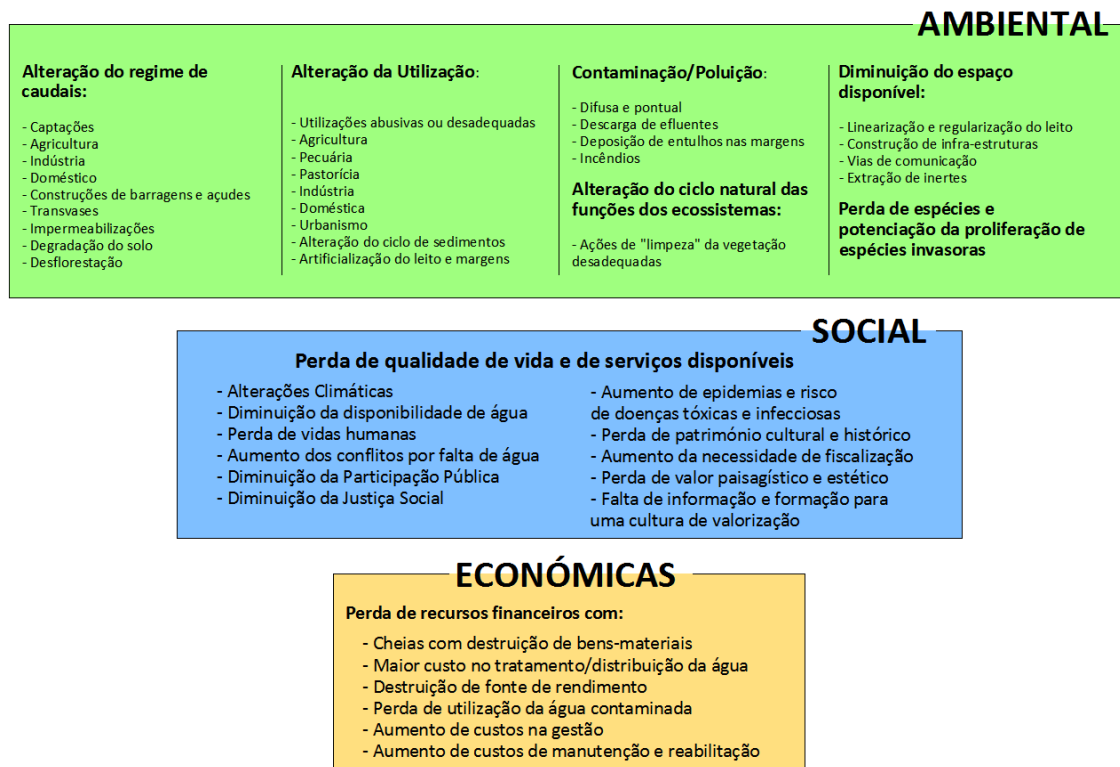
Figura 2 – Problemas e as correspondentes pressões e impactos ambientais, sociais e económicos recorrentes nos recursos hídricos de superfície (adaptado de Teiga, 2011)

Esses problemas, e as correspondentes pressões e impactos que colocam em causa a sustentabilidade dos sistemas fluviais podem ser agrupadas e sintetizadas em três vertentes: ambiental, social e económica (Figura 2). A pressão corresponde às atividades humanas que determinam a alteração de ecossistemas fluviais. O impacto é o resultado da pressão sobre o curso de água (INAG, 2001; Teiga, 2011, Hipólito & Vaz, 2011).

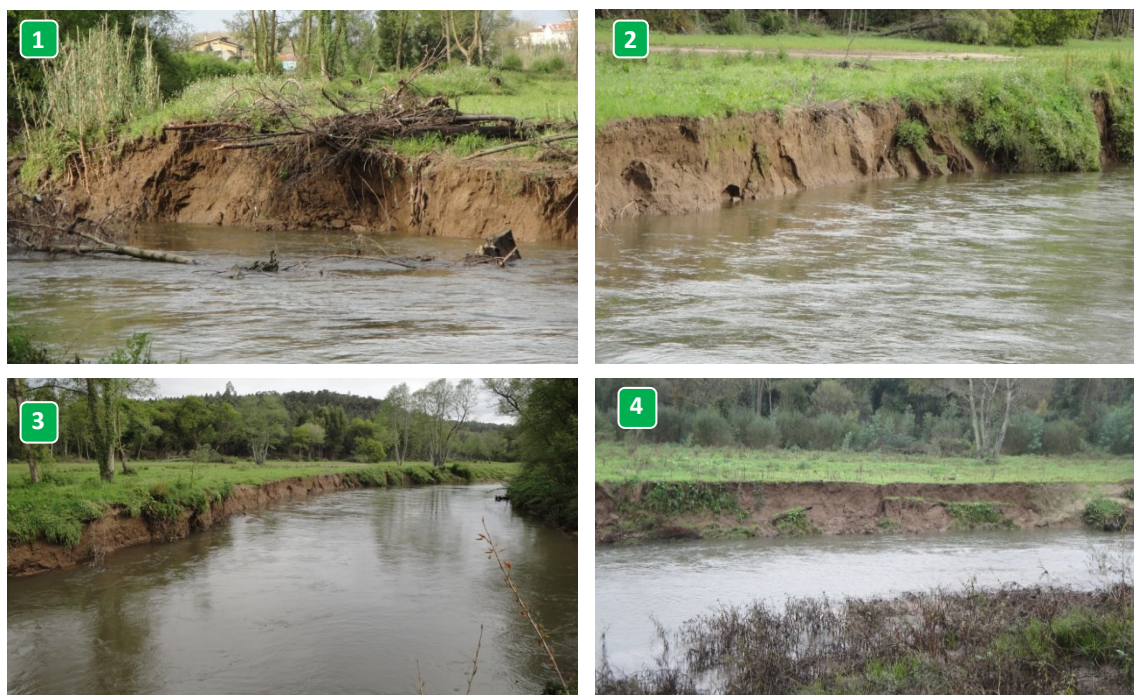
Figura 51 – Rio Antuã (Estarreja) – Fotografias 1 e 2 - vista de montante (Ponto P1); Fotografia 3 e 4 – vista de jusante (Ponto P1)

O troço analisado situa-se a cerca de 25m de altitude, em solos predominantemente aluvionares. O canal de escoamento apresenta uma largura que varia entre 8m e os 10m, e uma altura das margens que não ultrapassa os 2m com ângulos próximos dos 90°, como resultado do tipo de erosão e mecanismo de rotura identificado (rotura plana e remoção do material da base da margem). O material das margens está disposto de forma homogénea, apresentando baixa compactação, sendo visível o destacamento de sedimentos finos (Figura 51).

De um modo geral, a área de estudo analisada encontrava-se com erosão no extradorso do meandro, de forma irregular e pontos de deposição no interior de toda a curva. Constatou-se que, algumas árvores caídas no leito se encontravam a obstruir a passagem normal do escoamento e a funcionar como defletores de corrente, originando áreas de potencial erosão na margem oposta.

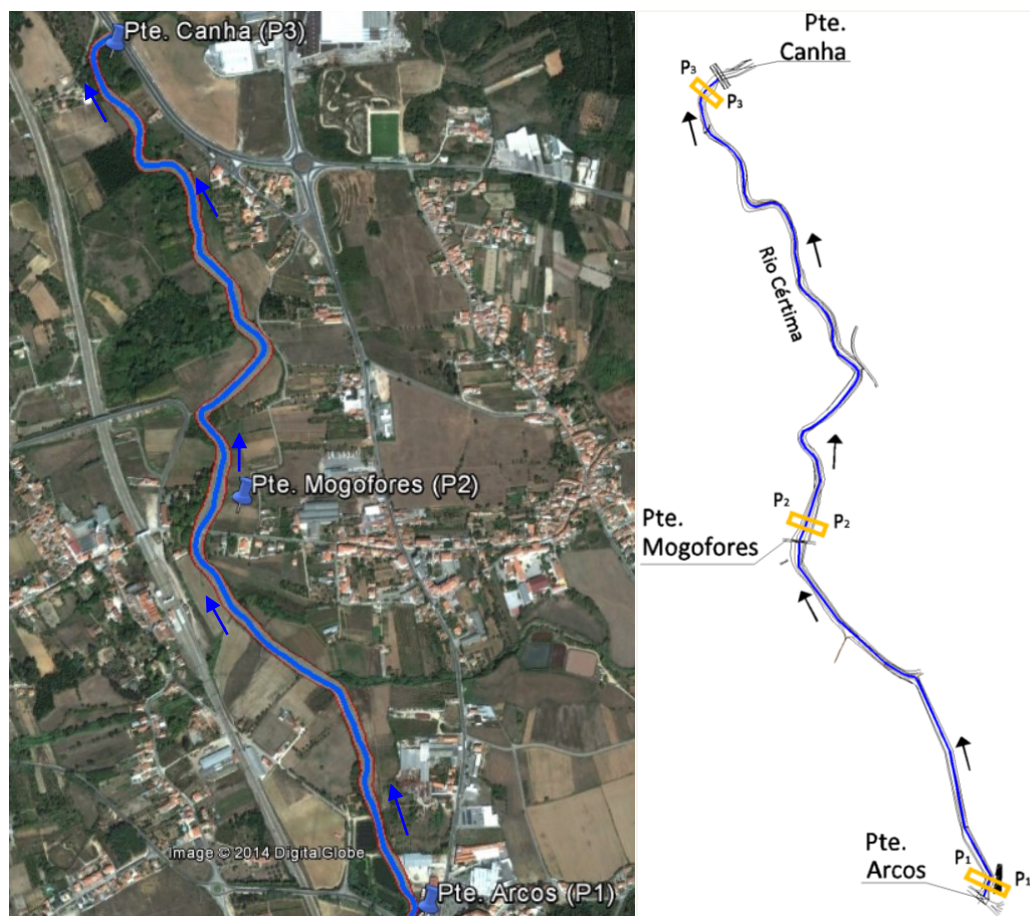
Figura 53 - Zona de estudo: troço entre a Ponte de Arcos (P1) e Ponte da Canha (P3)

A zona analisada neste troço situa-se entre a Ponte de Arcos e a Ponte da Canha no concelho de Anadia com uma extensão de 2.71km (Figura 53).

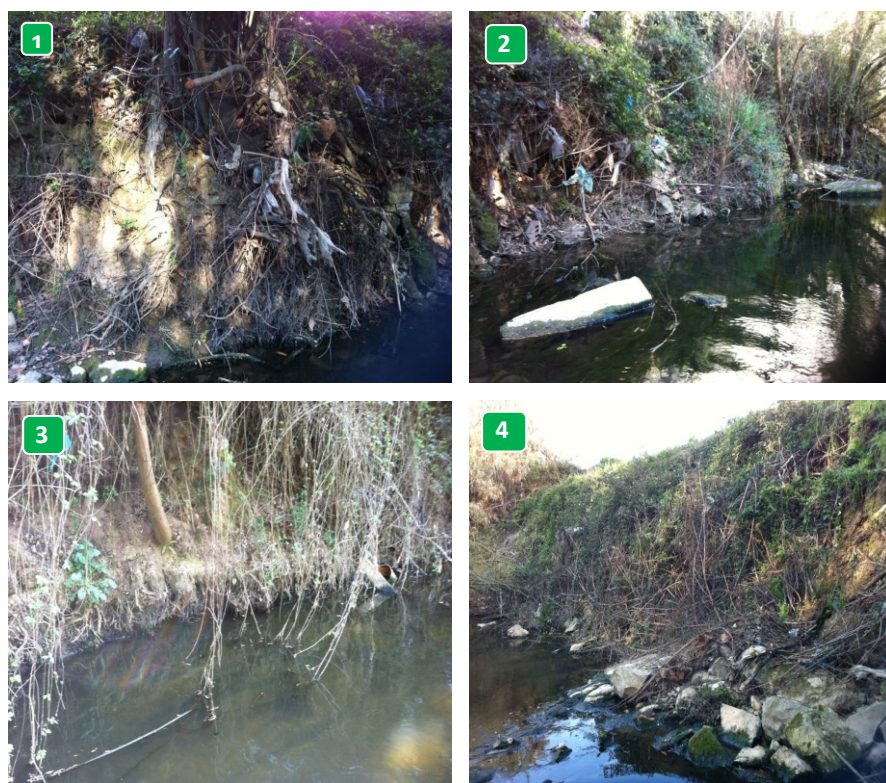
Figura 54 – Rio Cértima (Fotografia 1 e 2 – Margem direita junto à Pte. Arcos; Fotografia 3 – Margem esquerda junto à Pte. Mogofores; e Fotografia 4 – Margem direita junto à Pte. Canha)

A erosão das margens está muito concentrada no extradorso da zona em curva, essencialmente na base do talude; o talvegue situa-se perto da margem côncava, agravando os problemas de instabilidade dos taludes, devido à maior profundidade nestas zonas (Figura 54).

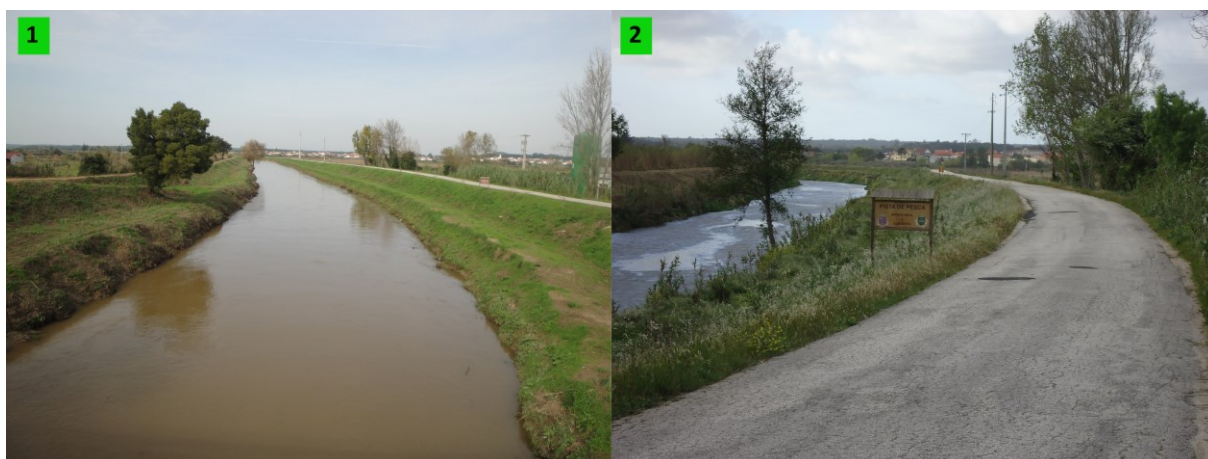
Figura 57 – Rio Lis (Carreira) – Fotografias 1 e 2 - Vista de montante do Ponto P1

O curso de água apresenta uma largura que varia entre os 23 m e 25 m e um declive longitudinal suave. A geometria e o material das margens são praticamente constantes ao longo de toda a zona percorrida, em resultado da regularização do curso de água (MOPC, 1945): as margens apresentam uma altura média entre 5 m e 5,5 m com ângulos dos taludes que variam entre os 60° e 90°. O material da margem esquerda é composto por uma elevada percentagem de argila e silte, sendo a camada superficial composta por material composto, enquanto, a margem direita é composta por material granular/arenoso. Ao longo de toda a margem direita existe uma estrada de acesso à freguesia da Carreira, concelho de Leiria (Figura 57).

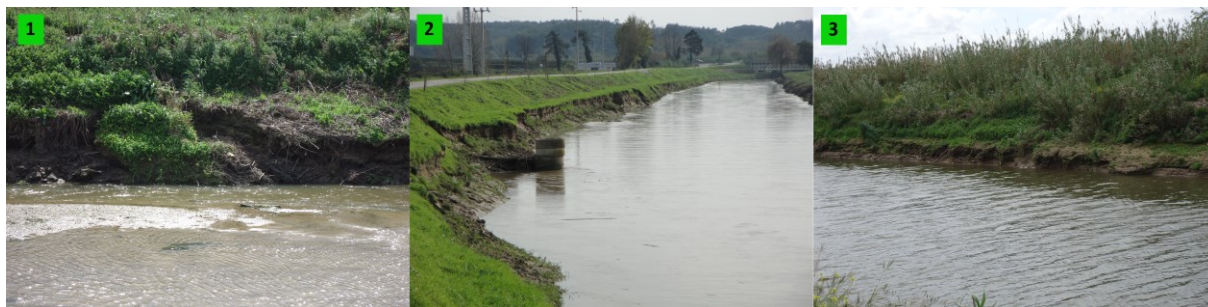
Figura 58 – Erosões das margens no troço de rio em estudo: Rio Lis (Carreira): Fotografia 1 - Margem direita no ponto de amostragem (P1); Fotografia 2 – Vista de Jusante no ponto de amostragem (P2); e Fotografia 3 – Margem esquerda no ponto de amostragem (P3)

A erosão das margens está muito concentrada no extradorso do meandro, de forma contínua, ao longo de toda a curva. O talvegue situa-se muito próximo da margem esquerda, agravando os problemas de instabilidade dos taludes dessa margem (Figura 58).

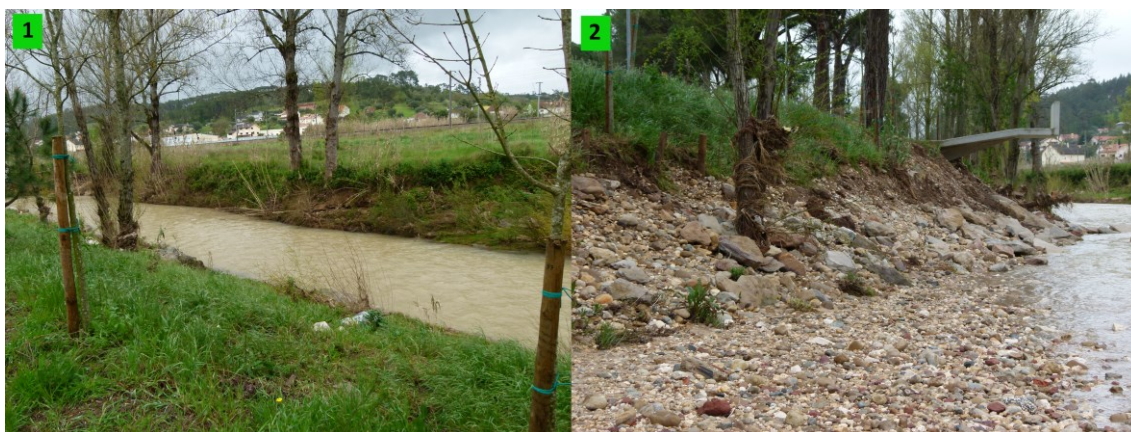
Figura 61 – Rio Arunca (Fotografia 1 – Vista de montante da margem direita; Fotografia 2 – Vista de montante da margem esquerda)

De um modo geral, as margens deste troço são ocupadas por áreas ajardinadas com vegetação ornamental, pontualmente ribeirinha de choupos negros, freixos e amieiros. No entanto, verificou-se, também, a presença da espécie exótica – cana (*Arundo donax*), que foi alvo de corte e arranque dos rizomas na intervenção mencionada anteriormente. Tal situação, deixou as margens deste troço de rio mais vulneráveis à erosão, uma vez que esse tipo de vegetação funcionava como ancoragem e proteção da margem devido à elevada capacidade radicular dos rizomas (Figura 61). A intervenção de estabilização das margens incidiu apenas na área da margem junto à construção dos micro-açudes, como reforço à variação das condições hidráulicas do canal de escoamento nessas zonas.

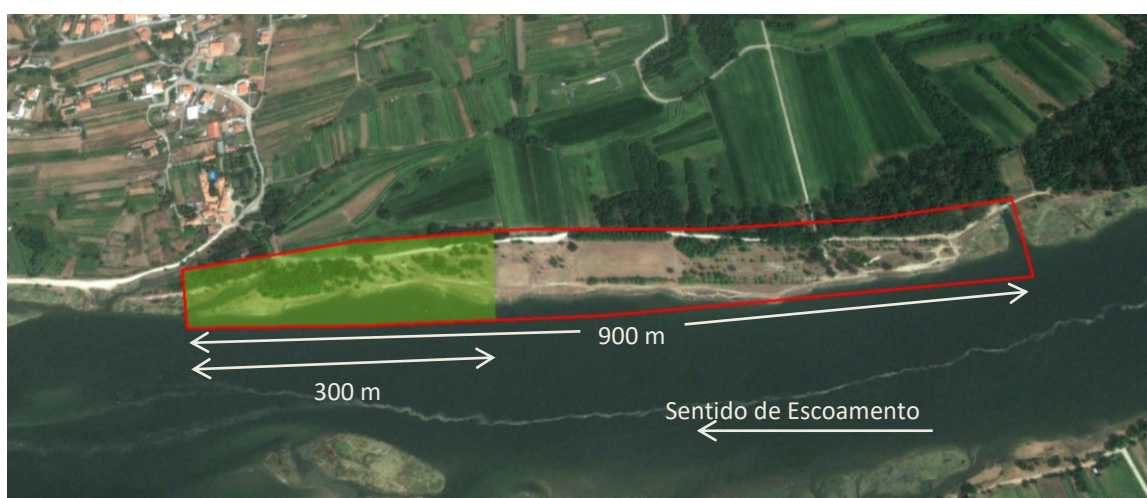
Figura 64 – Localização da zona de estudo em Cardielos: Ação Emergente – 900 metros; Ação de consolidação e valorização paisagística e ambiental realizada – 300 metros.

O troço de rio analisado situa-se, na freguesia de Cardielos, junto ao parque de lazer e antiga praia fluvial, com uma extensão total de 900 metros. A intervenção de que foi alvo esse troço dividiu-se em duas fases: i) ação emergente para contenção dos processos erosivos com a colocação de seis esporões triangulares; e, ii) ação de consolidação e valorização paisagística e ambiental com recurso a soluções técnicas de engenharia natural para potenciar processos de recuperação biofísica e assim, também, mitigar efeitos negativos ao nível paisagístico. Esta segunda fase, apesar de estar projetada para a extensão total de 900 metros apenas se encontra concluída nos 300 metros mais a jusante do troço em estudo, como evidencia a Figura 64.

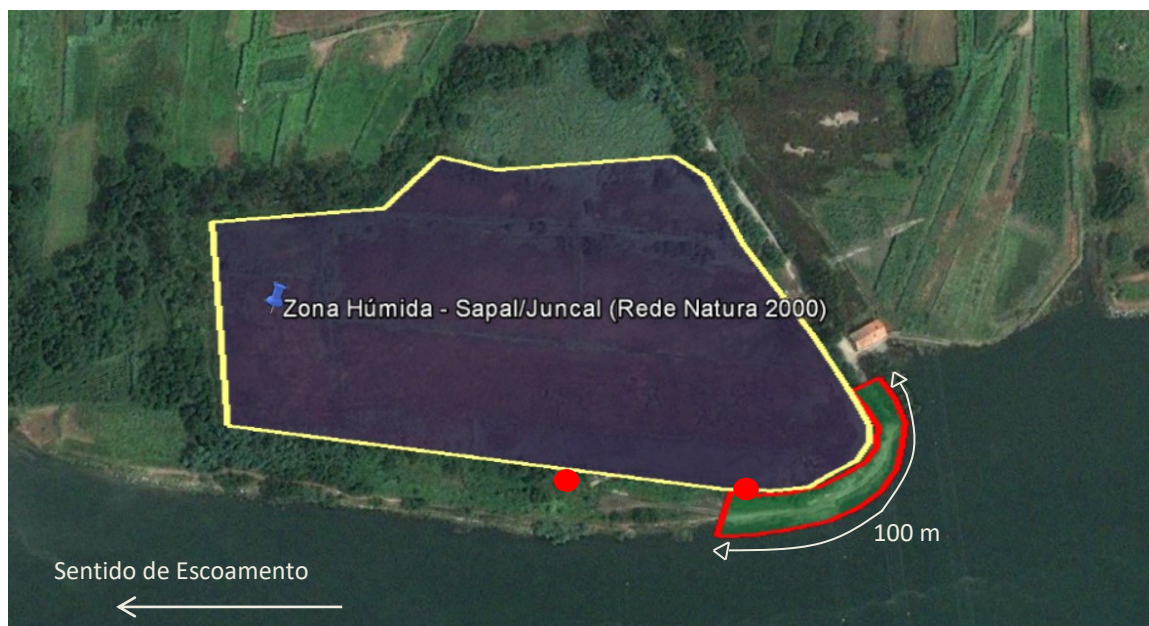
Figura 65 – Localização da zona de estudo em Sta. Marta de Portuzelo: Postes de linhas de alta tensão identificados com dois círculos vermelhos

A área de intervenção corresponde a uma extensão total de 100 metros, cujo principal objetivo foi a estabilização da margem direita, por forma a proteger o caminho existente ao longo da margem, a zona pertencente à rede Natura 2000 e, ainda, garantir a permanência de dois postes de linhas de alta tensão (REN).

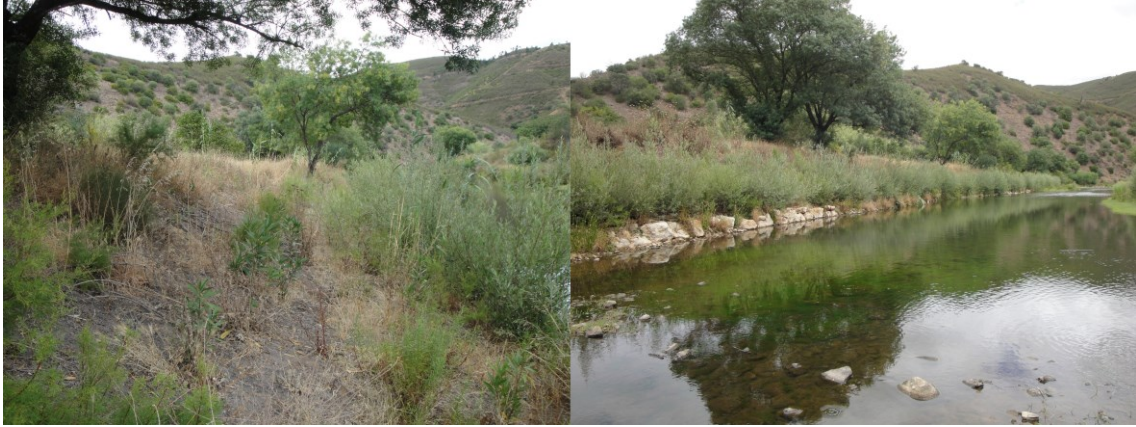
</div> <div style="display: flex; justify-content: space-around; margin-top: 5px;"> Talude Vista de Montante </div>

TROÇO 3	
Coordenadas: 37°14'58.41"N / 8°29'59.74"W	Extensão: 240 Metros
Caracterização da Intervenção (ARH-Algarve, 2011): Intervenção contínua na margem esquerda com aplicação de manta orgânica anti-erva e geomalha bidimensional para selagem do solo contendo rizomas de canavial. Esta manta ocupa uma largura com cerca de 10 m em toda a extensão do troço intervencionado. Muro de suporte vivo (cribwall) colocado imediatamente sobre o enrocamento (2 a 3 camadas de troncos colocados de forma perpendicular com travamento e diâmetros entre os 10 cm e 30 cm) permitiu um reforço de sustentação do talude, assim como o reperfilamento para redução da inclinação, com terra vegetal do local. A colocação de estacaria viva teve em conta as espécies e compassos previamente preconizados (tamargueira, sanguinho, loendro e/ou salgueiro).	
Problemas/Disfunções detetados na visita de campo (julho 2014): As estacas colocadas nos interstícios do muro vivo apresentam um resultado fantástico, tornando impercetível os troncos de madeira. Por outro lado, apenas cerca de 60% das estacas de vegetação aplicadas na parte superior do talude se mantem.

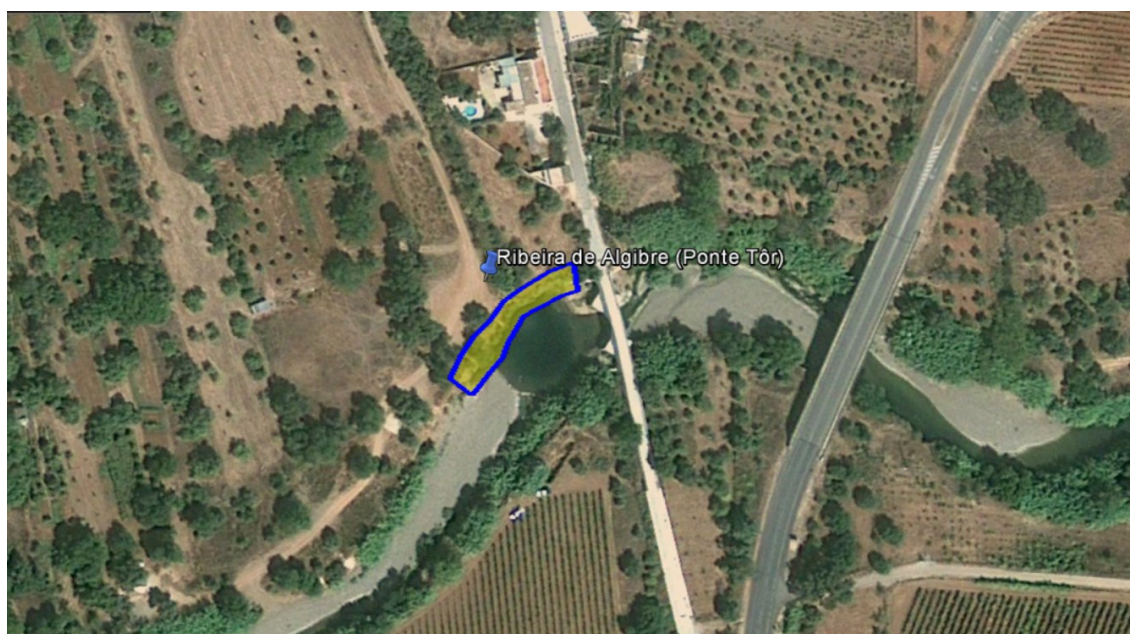
Figura 71 – Localização da zona de estudo a jusante da Ponte de Tôr – Querença, Loulé.

A zona analisada neste estudo corresponde a um troço com cerca de 80 m de extensão a jusante da Ponte de Tôr, freguesia de Querença no concelho de Loulé – Algarve (Figura 71).

Este troço de rio foi alvo de uma intervenção de estabilização do leito e da margem direita, no ano de 2006, no âmbito de um projeto internacional – PROGECO (Proteção do Território através da Engenharia Ecológica ao nível de uma Bacia Hidrográfica) – cujo objetivo principal foi testar, em diferentes meios da bacia mediterrânica, a eficácia e as potencialidades de utilização da engenharia natural na proteção de margens contra a erosão e na recuperação de habitats naturais (PROGECO, 2005). O projeto teve como parceiros: Ente Autónoma de Flumendosa, da Sardenha, Itália, Chefe de Fila; o Istituto Nazionale della Montagna, em Roma; Regione Umbria também em Itália; Universidade de Thessalie na Grécia; e dois parceiros portugueses: a Comissão de Coordenação e Desenvolvimento Regional do Algarve (CCDR-Algarve) e o Centro de Estudos de Hidrossistemas do Instituto Superior Técnico (CEHIDRO-IST).

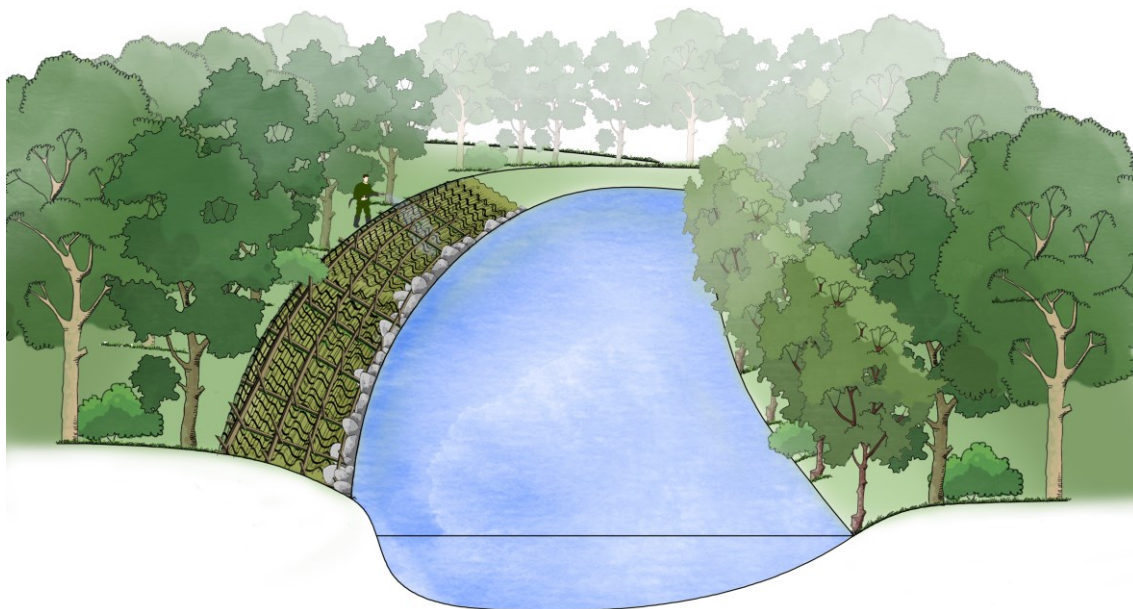
Figura 74 – Estado pós-intervenção de estabilização da margem esquerda do rio Antuã (P2) (vista de montante): Opção 2- Grade viva; Geomalha; Manta Orgânica; e, Hidrossementeira.

Por análise do Quadro 39 e Figuras 73 e 74, verifica-se que entre as duas possíveis opções propostas para intervenção, apenas se alteram duas das soluções técnicas: geocélula por grade viva. Saliente-se que a alteração entre essas duas soluções faz variar o custo total da intervenção, sendo mais elevado na opção 2. No entanto, na opção 2 o impacto estético-paisagístico é atenuado pela utilização de estruturas biodegradáveis que se integram no meio envolvente e com impactos reduzidos no

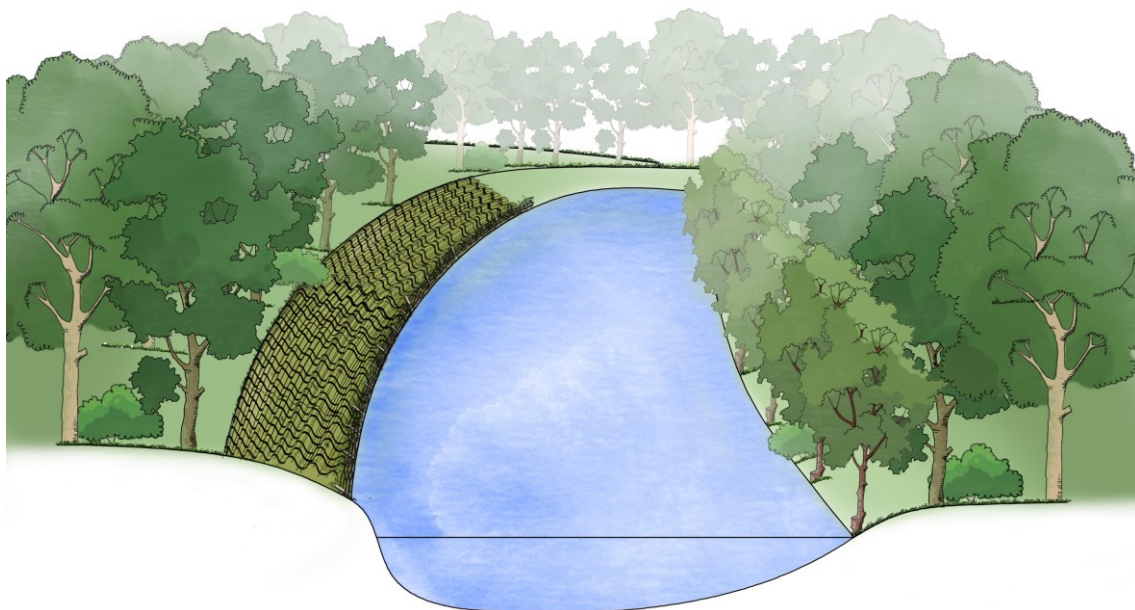
Figura 75 – Estado pós-intervenção de estabilização da margem direita do rio Cértima (P1) (vista de jusante):
Opção 1- Entrançado vivo; Geomalha; e, Manta Orgânica.

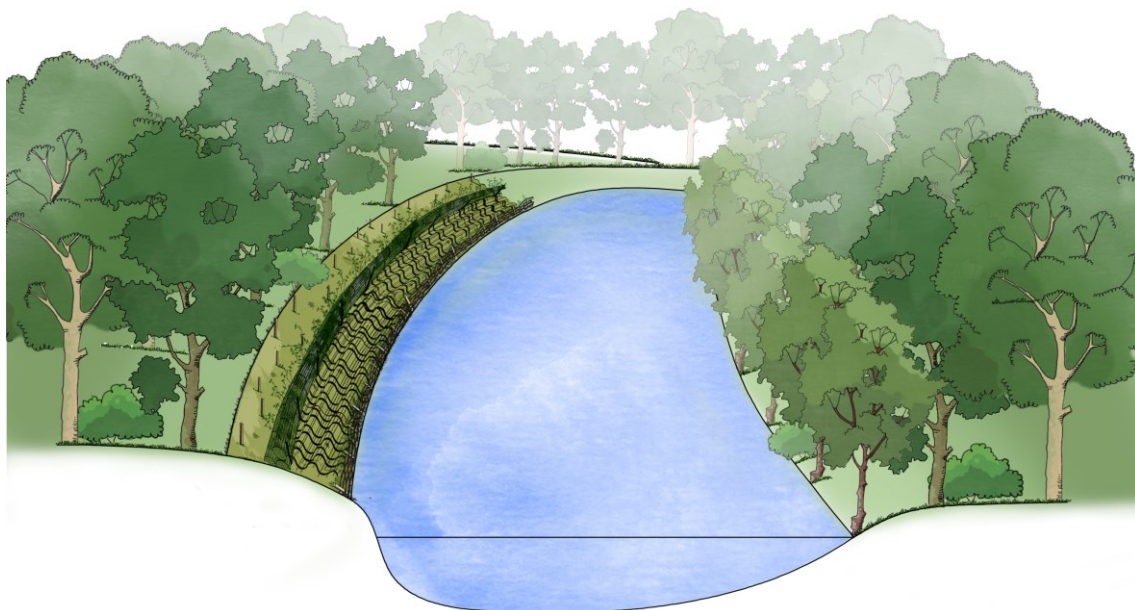
Figura 77 – Estado pós-intervenção de estabilização da margem esquerda do rio Cértima (P2) (vista de montante): Opção 1- Entrançado vivo; Geomalha; e, Manta Orgânica (primeiro patamar); Faxina viva; e, Estacaria viva (segundo patamar).

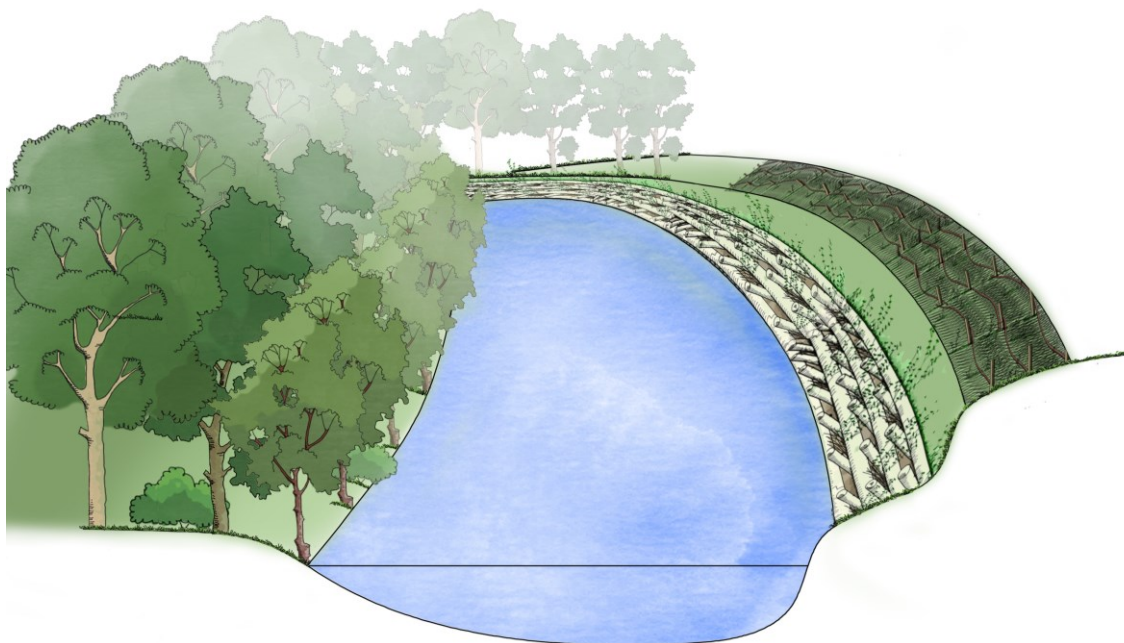
Figura 82 – Estado pós-intervenção de estabilização da margem esquerda do rio Lis (P₂) (vista de jusante): Opção 2- Muro vivo (*cribwall*) (primeiro patamar); e, Esteira viva (segundo patamar).

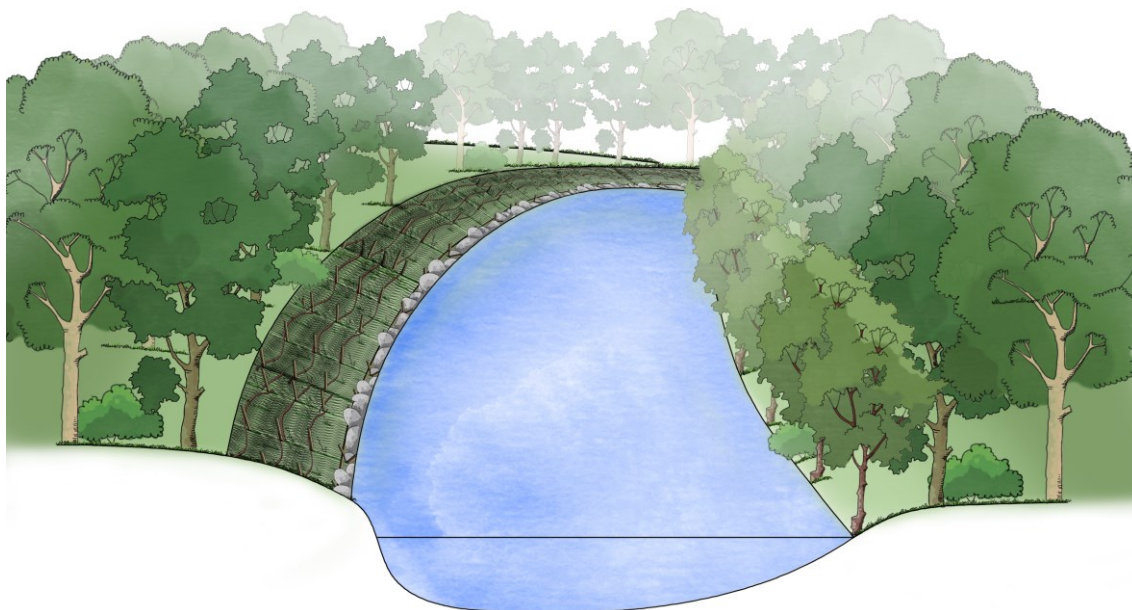
Figura 88 – Estado pós-intervenção de estabilização das margens esquerda e direita do rio Arunca (P₂) (vista em alçado): Opção 2- Esteira viva.

As Figuras 87 e 88 ilustram o estado pós-intervenção de duas propostas de intervenção possíveis de implementar no ponto de amostragem (P₂ – Margens Esquerda / Direita). A opção 1 tem como objetivo criar um efeito protetor imediato na margem, dada a vulnerabilidade e elevado potencial de erosão presente em ambas as margens. Para o efeito, propõem-se a utilização da estrutura de grade viva complementada com estacaria viva e hidrossementeira. Na opção 2, propõem-se a modelação do terreno e a aplicação de uma solução mais naturalizada e com menor impacto estético-paisagístico, a esteira viva.

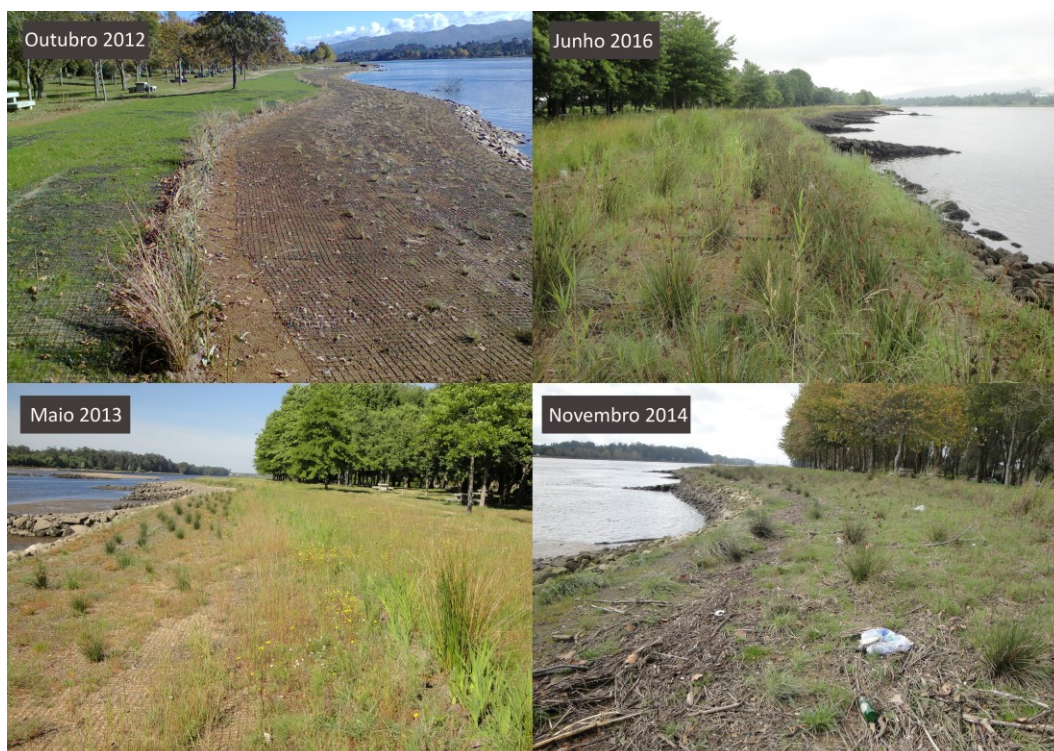
Figura 89 – Evolução cronológica do estado de conservação das estruturas correspondentes às soluções técnicas de estabilização de margens implementadas no troço de Cardielos do rio Lima: (1) imediatamente após a fase de construção, em outubro de 2012; (2) aquando da 1ª visita, em maio de 2013; (3) aquando da 2ª visita, em novembro de 2014; e, (4) à data da 3ª visita, realizada em junho de 2016

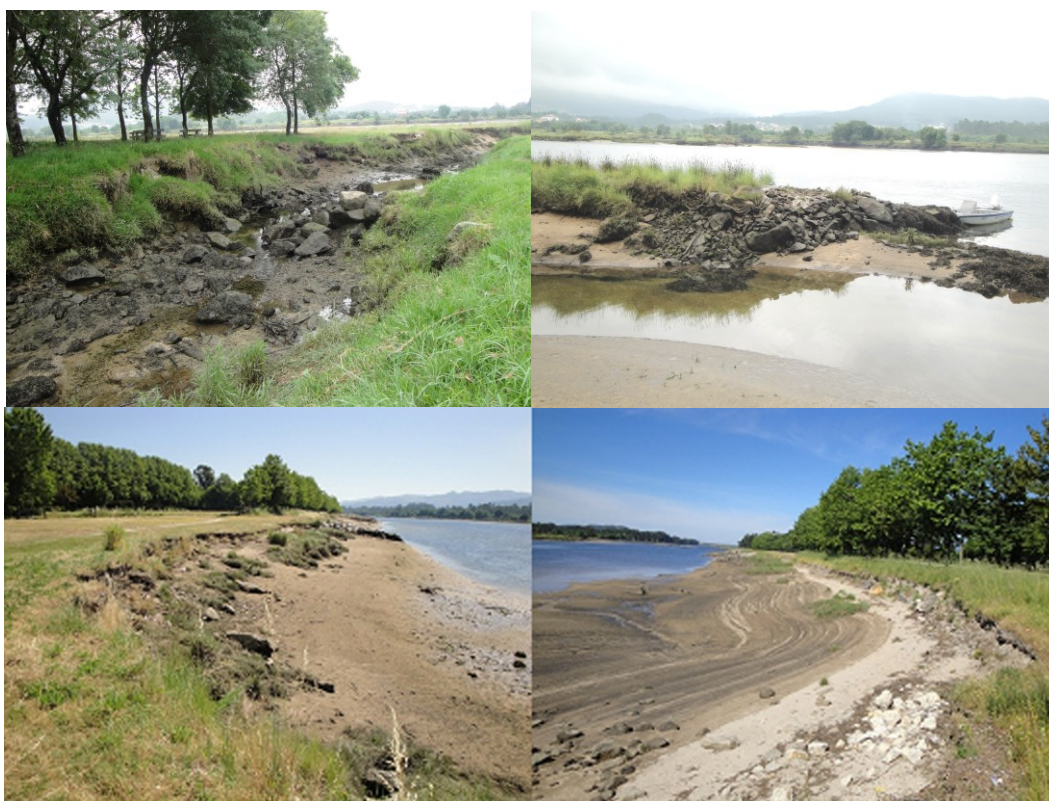
Figura 90 – Zona de confluência da ribeira de Nogueira com a margem direita do rio Lima (a jusante do troço intervencionado) e extensão a montante do troço de Cardielos no rio Lima, à data da 3ª visita realizada em junho de 2016

No troço de Cardielos, as soluções técnicas implementadas na base da margem, nomeadamente, os esporões, defletores e enrocamento apresentam um comportamento estável, robusto e a cumprir a sua função de proteção e propiciadora de sedimentação. Esse aumento de sedimentação, resultado do acréscimo de rugosidade à margem é comprovado com a colonização de algas (bodelha) nas pedras que constituem as estruturas correspondentes a essas soluções técnicas. A presença da bodelha é um indicador positivo, na medida que aponta para a estabilidade do substrato e melhoria da biodiversidade, enquanto substrato ideal para a desova de peixes. No que diz respeito à zona do talude intervencionada, foram detetados alguns problemas: (i) no sistema de fixação da rede metálica (na ligação ao enrocamento e na união entre duas placas de rede); e, (ii) as espécies de vegetação aplicadas não apresentaram os resultados expectáveis. Tal situação é devida, por um lado à reduzida dimensão das estacas (altura inferior a 30 cm) e, por outro lado, à ausência de medidas de proteção em relação ao pisoteio (pessoas e animais). Todavia, foi possível constatar um excelente resultado na resistência à salinidade por parte das estacas de juncos (*Juncus effusus*). A solução técnica - hidrossementeira - aplicada fora da influência das marés, encontra-se bem colonizada tendo, no entanto, o mesmo problema da solução de estacaria viva, a ausência de proteção ao pisoteio. Apesar de a intervenção de estabilização da margem direita no troço de Cardielos ter permitido controlar os problemas de erosão existentes e protegido a zona de lazer na área envolvente, tal situação correspondeu apenas aos 300m de extensão mais a jusante do troço intervencionado, onde a intervenção se encontra totalmente concluída. Na restante extensão mais a montante e na zona de confluência da ribeira de Nogueira com a margem direita do rio Lima (a jusante do troço intervencionado) os problemas de erosão são evidentes, de acordo com a análise realizada durante as visitas de campo (Figura 90).

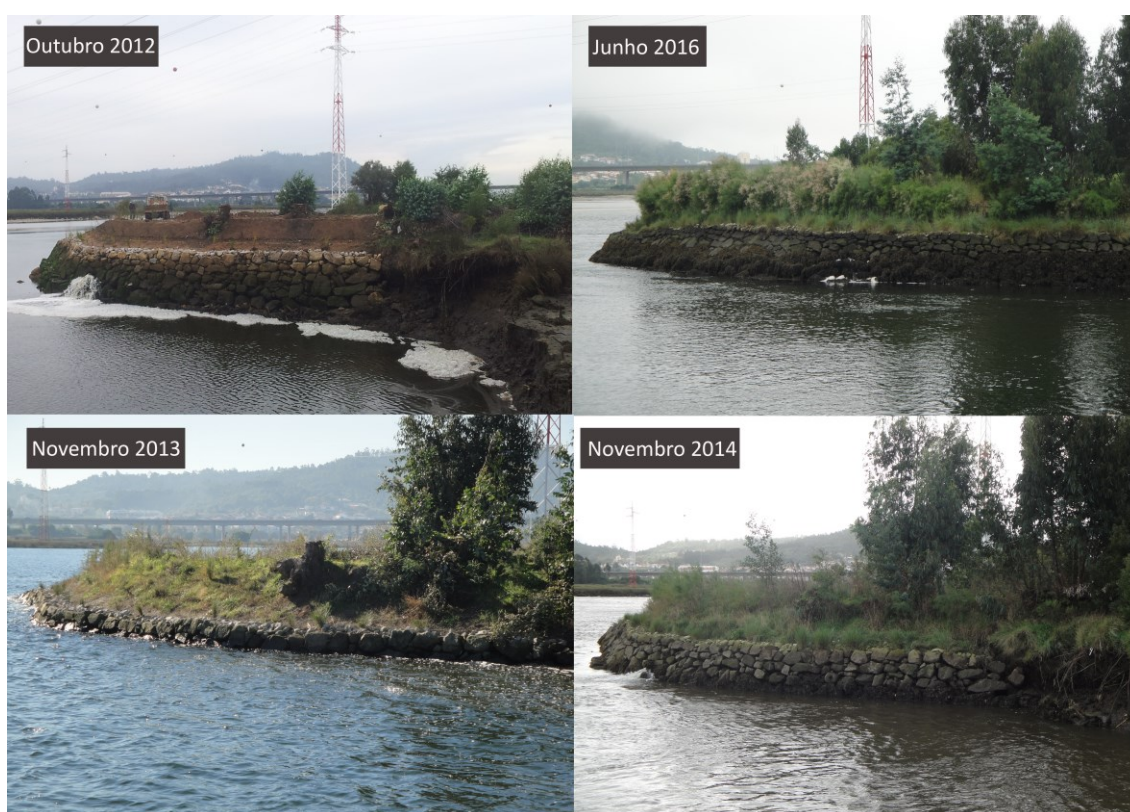
Figura 91 – Evolução cronológica do estado de conservação das estruturas correspondentes às soluções técnicas de estabilização de margens implementadas no troço de Sta. Marta de Portuzelo do rio Lima: (1) imediatamente após a fase de construção, em outubro de 2012; (2) aquando da 1ª visita, em maio de 2013; (3) aquando da 2ª visita, em novembro de 2014; e, (4) à data da 3ª visita, realizada em junho de 2016

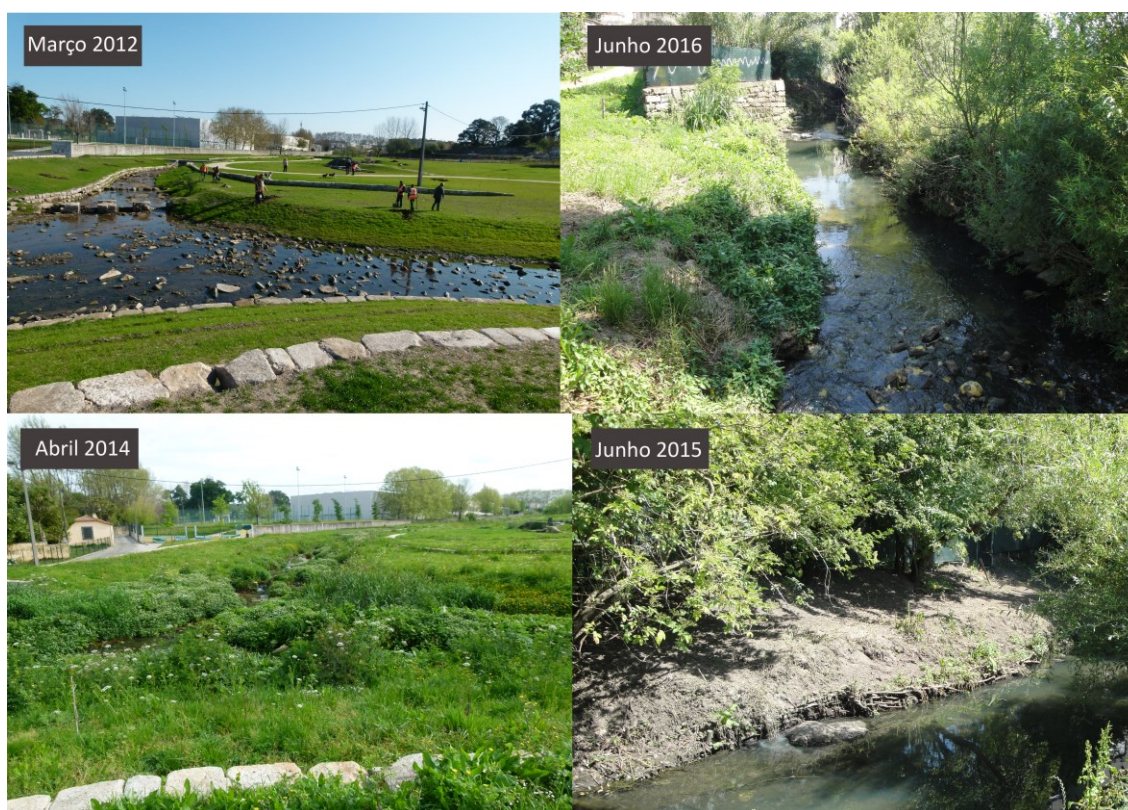
Figura 93 – Evolução cronológica do estado de conservação das estruturas correspondentes às soluções técnicas de estabilização de margens implementadas nos dois troços da ribeira da Granja: (1) imediatamente após a fase de construção, em março de 2012; (2) aquando da 1ª visita, em abril de 2014; (3) aquando da 2ª visita, em junho de 2015; e, (4) à data da 3ª visita, realizada em junho de 2016

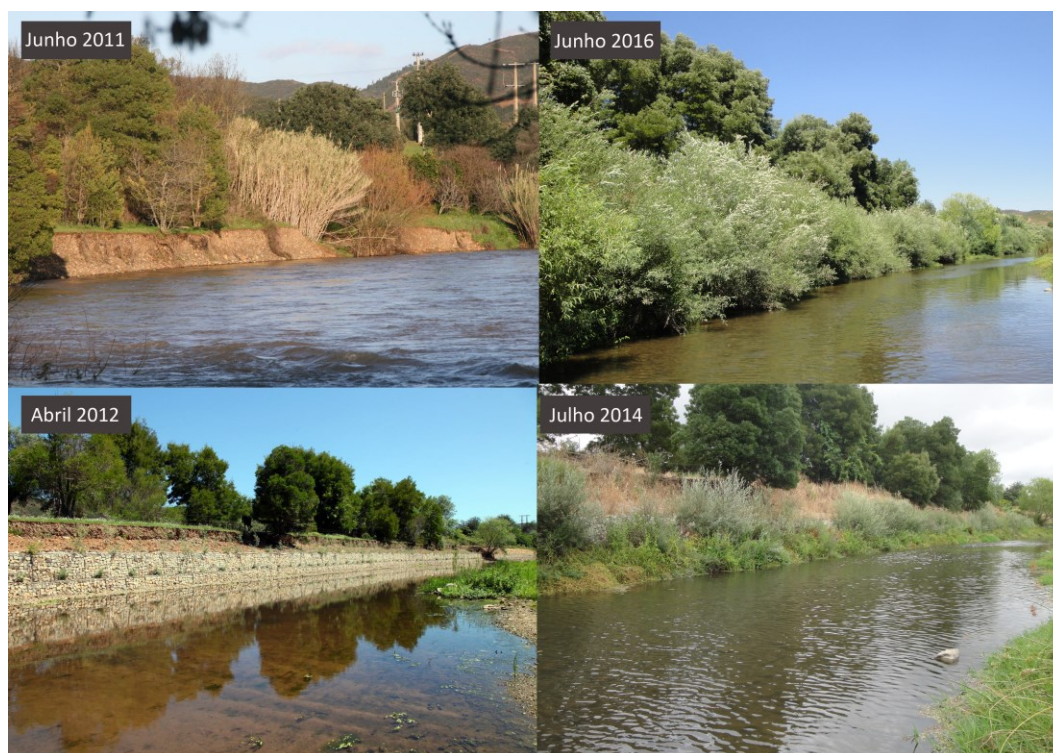
Figura 95 – Evolução cronológica do estado de conservação das estruturas correspondentes às soluções técnicas de estabilização de margens implementadas no troço 1 da ribeira de Odelouca: (1) antes da intervenção, em junho de 2011; (2) na fase de construção, em abril de 2012; (3) aquando da 1ª ação de monitorização, em julho de 2014; e, (4) à data da 2ª ação de monitorização, realizada em junho de 2016

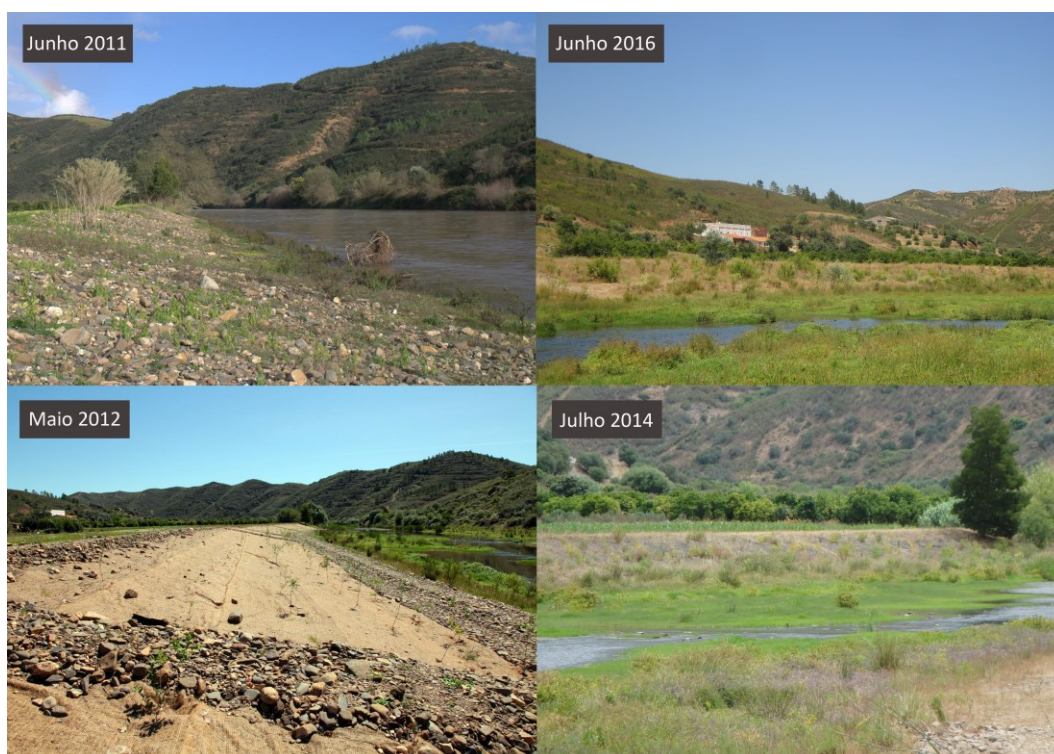
Figura 96 – Evolução cronológica do estado de conservação das estruturas correspondentes às soluções técnicas de estabilização de margens implementadas no troço 2 da ribeira de Odelouca: (1) antes da intervenção, em junho de 2011; (2) na fase de construção, em maio de 2012; (3) aquando da 1ª ação de monitorização, em julho de 2014; e, (4) à data da 2ª ação de monitorização, realizada em junho de 2016

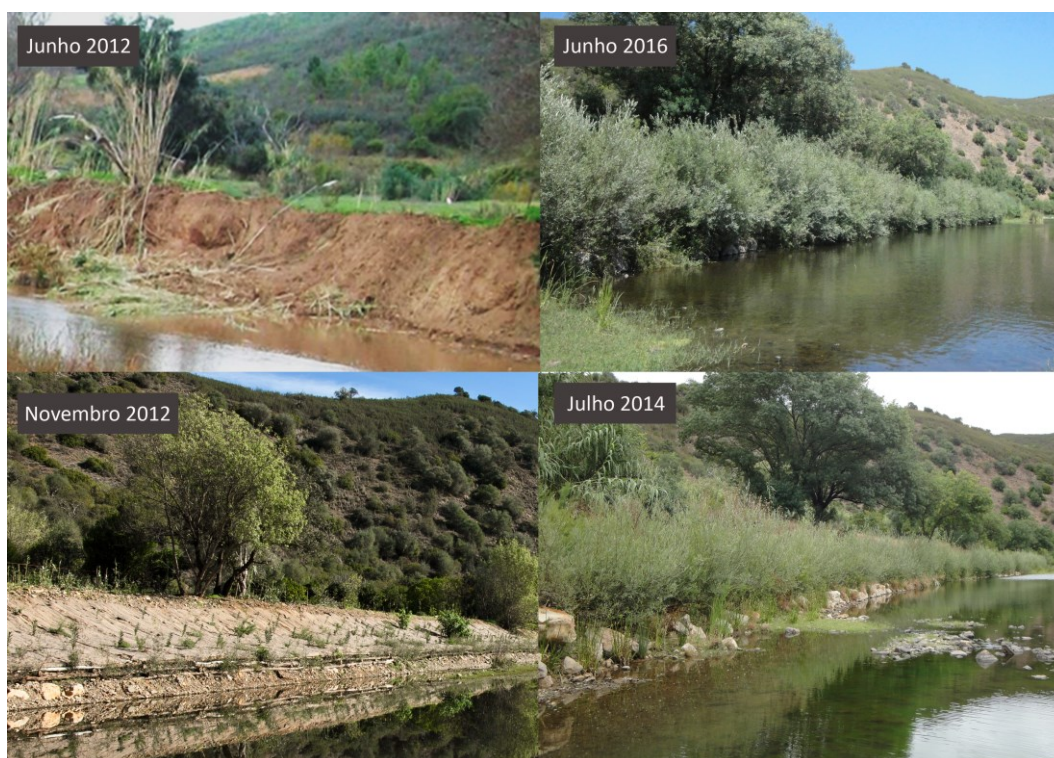
Figura 97 – Evolução cronológica do estado de conservação das estruturas correspondentes às soluções técnicas de estabilização de margens implementadas no troço 3 da ribeira de Odelouca: (1) antes da intervenção, em junho de 2012; (2) imediatamente após a fase de construção, em novembro de 2012; (3) aquando da 1ª ação de monitorização, em julho de 2014; e, (4) à data da 2ª ação de monitorização, realizada em junho de 2016

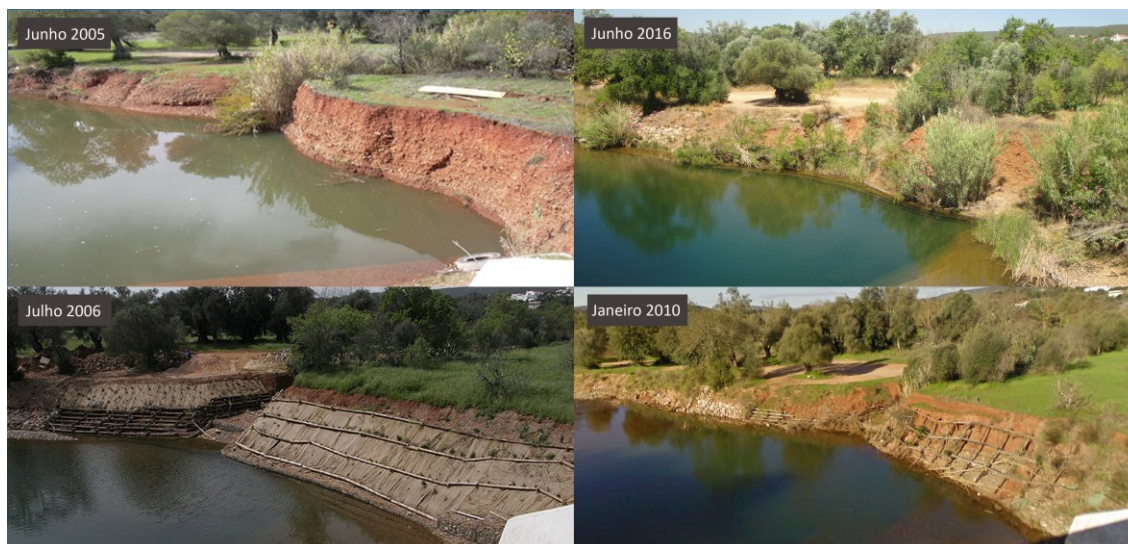
Figura 99 – Evolução cronológica do estado de conservação das estruturas correspondentes às soluções técnicas de estabilização de margens implementadas no troço da Ribeira de Algibre: (1) antes da intervenção, em junho de 2005; (2) imediatamente após a fase de construção, em julho de 2006 (APA-Algarve, 2012); (3) cerca de quatro anos após, em janeiro de 2010 (Google Earth, 2014)); e, (4) à data da última ação de monitorização, realizada em junho de 2016

A Figura 99, ilustra a evolução cronológica do estado de conservação das estruturas correspondentes às soluções técnicas de estabilização de margens implementadas, no troço da ribeira de Algibre. No âmbito deste trabalho, foram realizadas duas visitas de campo (julho de 2014 e junho de 2016).

Como se pode ver pelo estado anterior à intervenção – elevada erosão na margem direita (Figura 99 – junho de 2005) – era urgente a necessidade de proteção dessa margem, tendo sido aplicados, conforme já anteriormente referido (em 7.3.4.1.), diversos tipos de soluções técnicas: na base da margem (muros de gabião; enrocamento; gabião cilíndrico e muro vivo – *cribwall*) e, no talude (grade viva e estacaria viva complementada com manta orgânica), estas últimas visíveis pela observação do estado logo após a intervenção (Figura 99 - julho de 2006). Pôde constatar-se que, passados quatro anos, as soluções técnicas que incluíram a componente de vegetação não conduziram a um aumento da resistência da margem aos processos erosivos (Figura 99 – janeiro de 2010). Na visita de campo realizada em julho de 2014 constatou-se que a estrutura inerte de troncos de madeira das soluções técnicas (muro vivo - *cribwall* e grade viva) estava em avançado estado de decomposição, não tendo qualquer efeito de proteção na proteção da margem. Entretanto, aquando da última visita de campo (Figura 99 – junho de 2016), essa mesma estrutura inerte já não existia. Em relação às soluções técnicas de engenharia tradicional, por força da sua natureza, encontravam-se em bom estado e a desempenhar as suas funções de proteção, tendo, no entanto, sido identificados problemas nas zonas de extremidade, na ligação (dos muro de gabiões e do enrocamento) com a margem não

protegida mantida. A ausência de ações de monitorização/manutenção às estruturas de proteção de margens instaladas, após a intervenção, destaca-se como o principal ponto fraco da intervenção.
